RAPPORT D'INSPECTION

LOCAMEX

Date de rédaction: 14/12/2020

Adresse de l'inspection : XXX SAVOIE

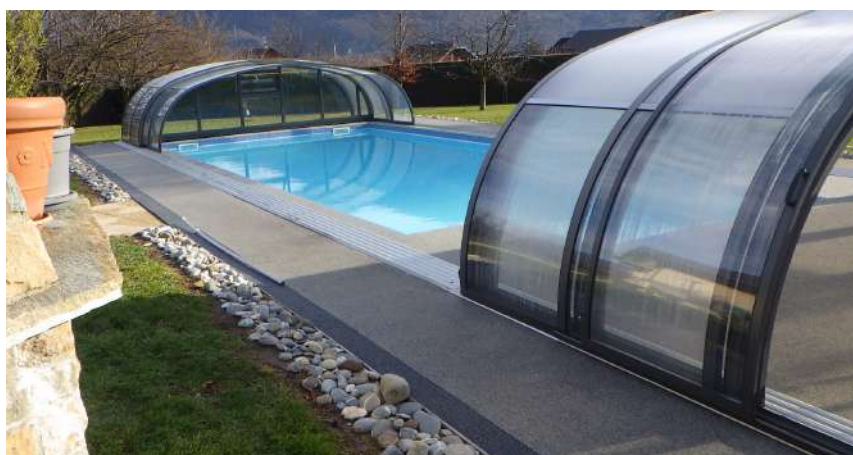
Le revêtement est un PVC Armé, la filtration est de type skimmer :

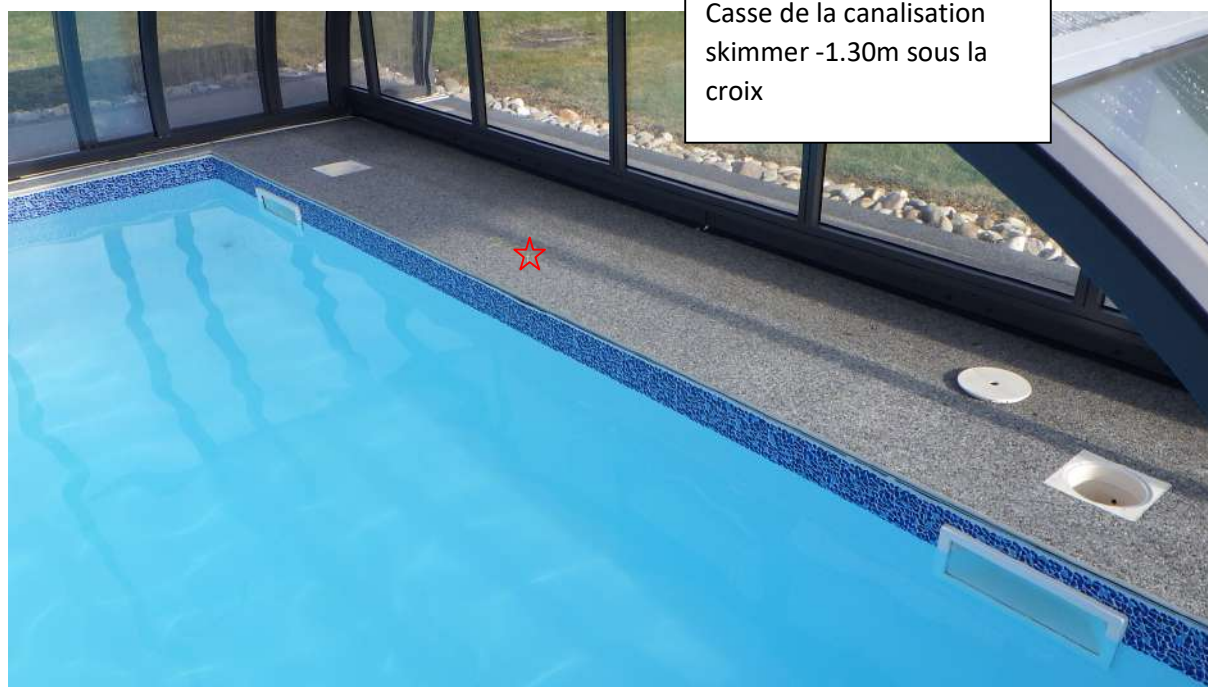
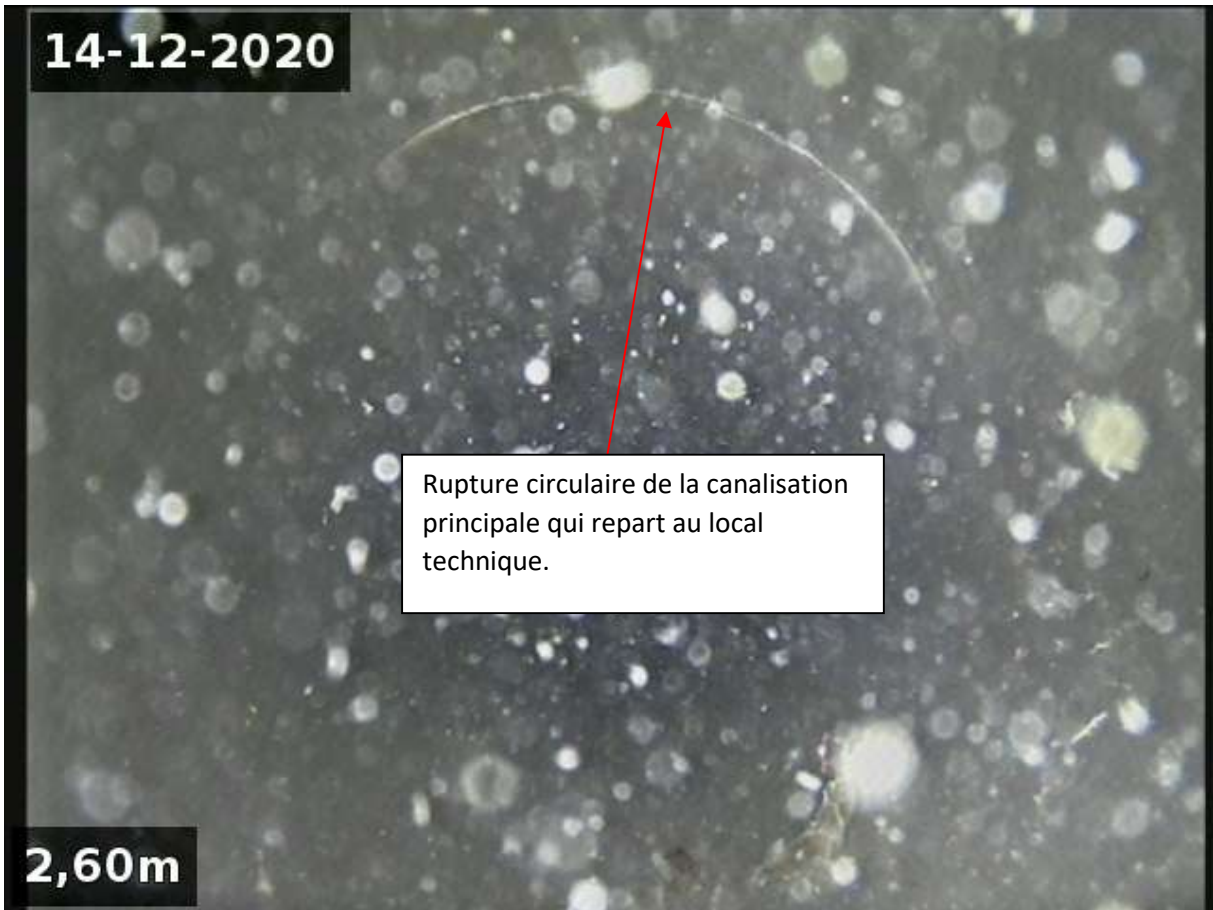
Fuite constatée sur canalisation Skimmer :

Rupture circulaire de la canalisation principale qui repart au local technique.

2,60m

Fuite constatée sur la canalisation Skimmer.

Mise en place de bouchon d'hivernages dans les deux canalisations fuyardes.

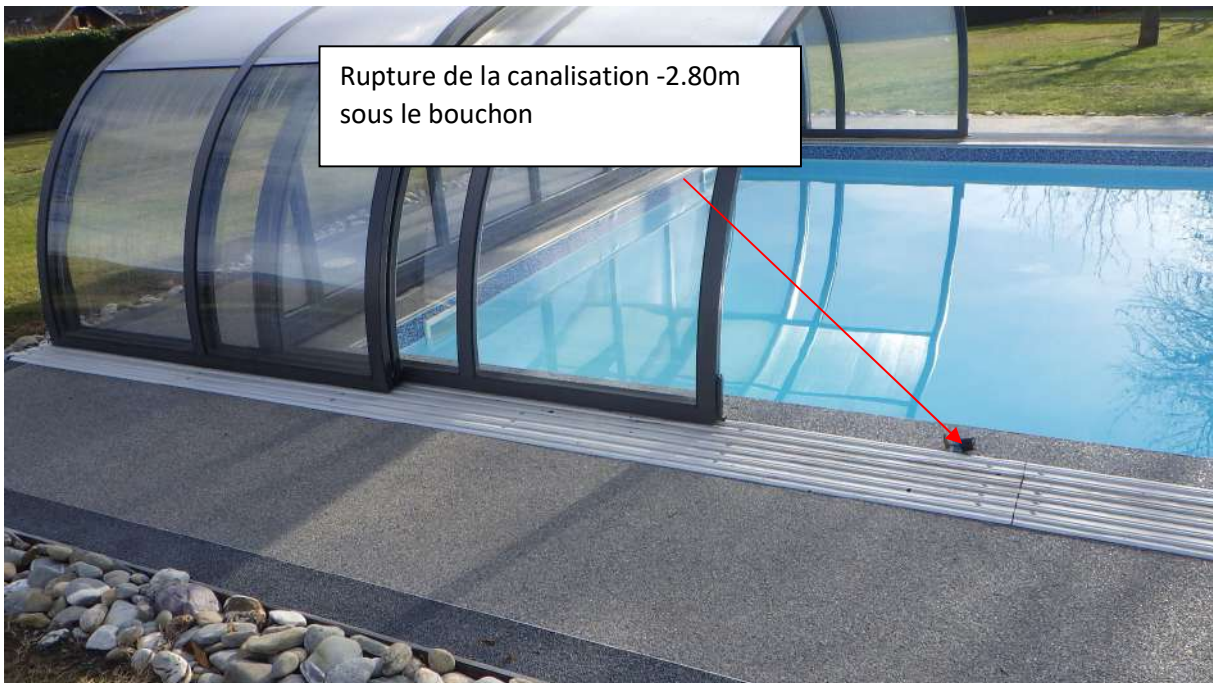
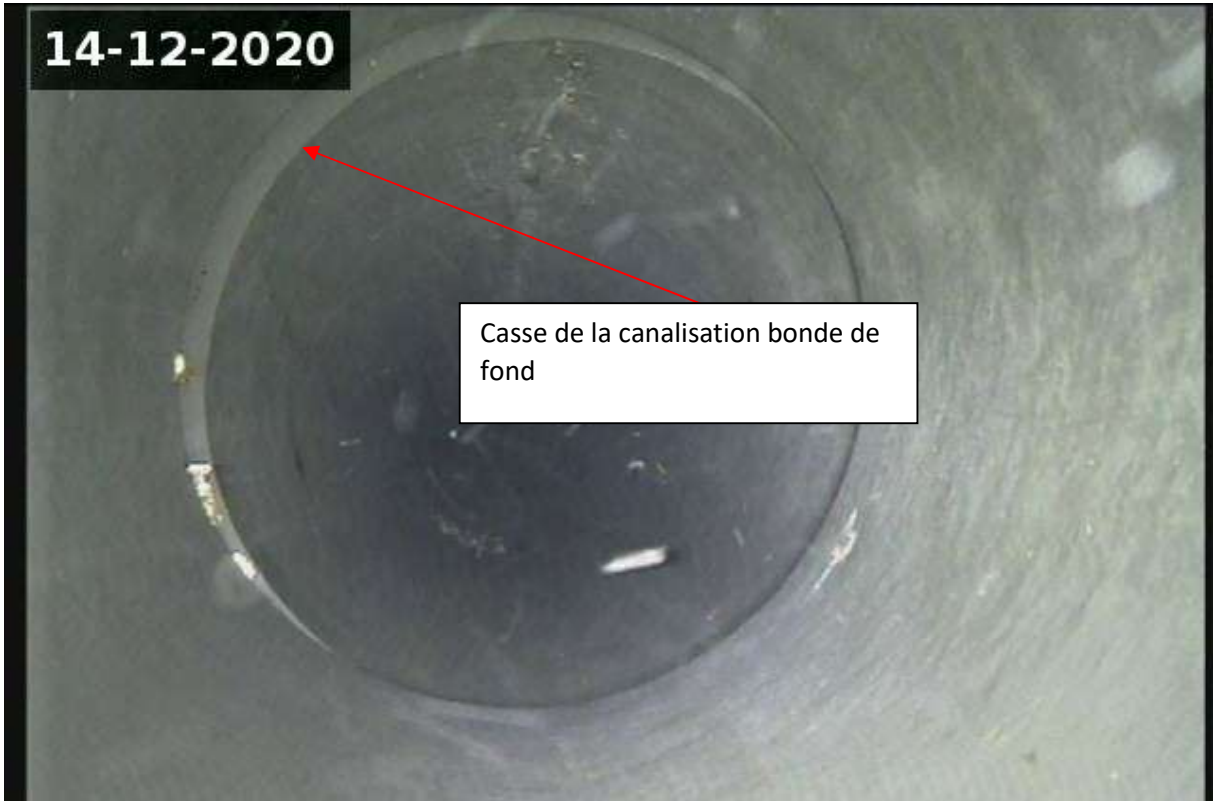
Fuite localisée sur la canalisation Bonde de fond :

Rupture de la canalisation -2.80m sous le bouchon

Casse de la canalisation bonde de fond

Fuite constatée sur la canalisation Bonde de fond.

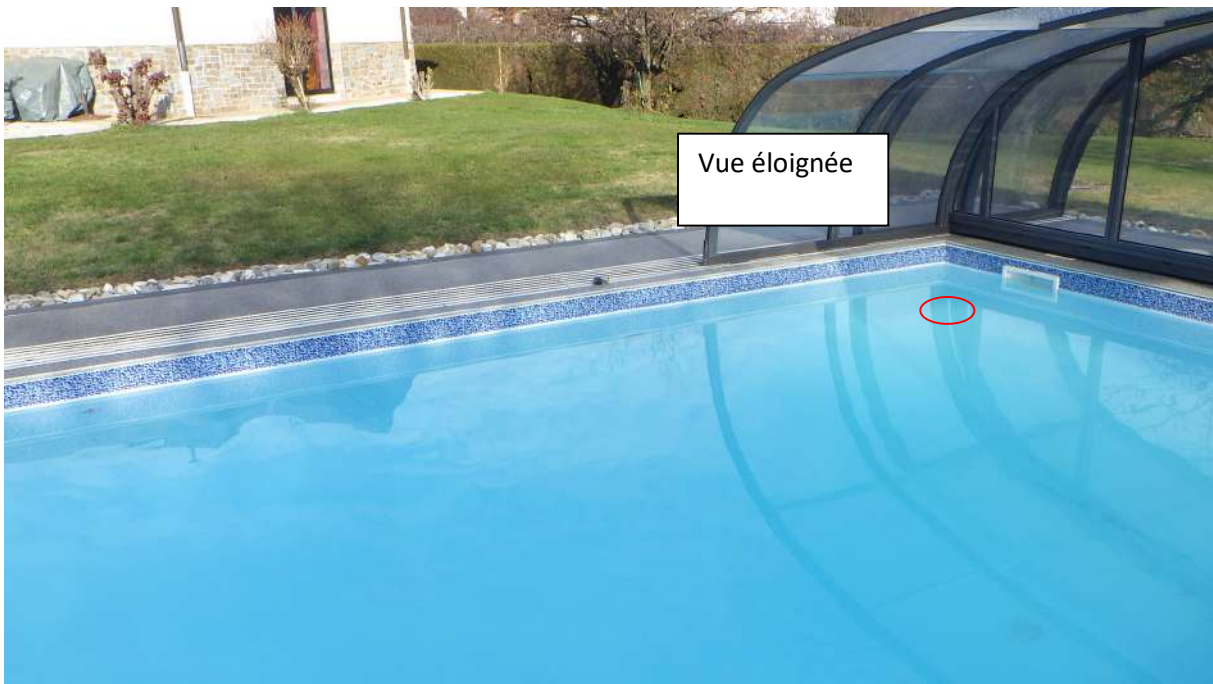
Vue éloignée

Fuite constatée par Electro-Induction sur le revêtement au niveau de l'angle du bassin :

Fuites constatées en de nombreux points sur le revêtement PVC Armé.

Mise en place d'une rustine en plongée sur le trou dans le PVC Armé.

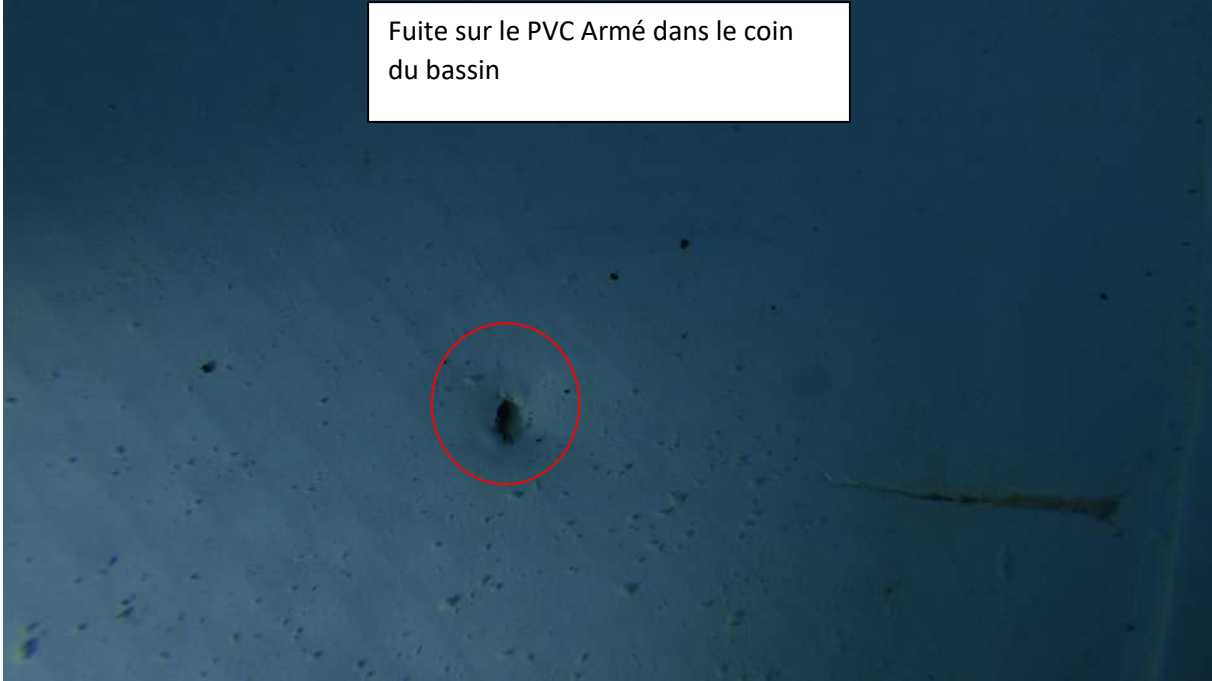
Fuite sur le PVC Armé dans le coin
du bassin
