# RAPPORT D'INSPECTION

## LOCAMEX

**Date de l'inspection :** 29/08/2018

**Adresse de l'inspection :** 38660 Le Touvet

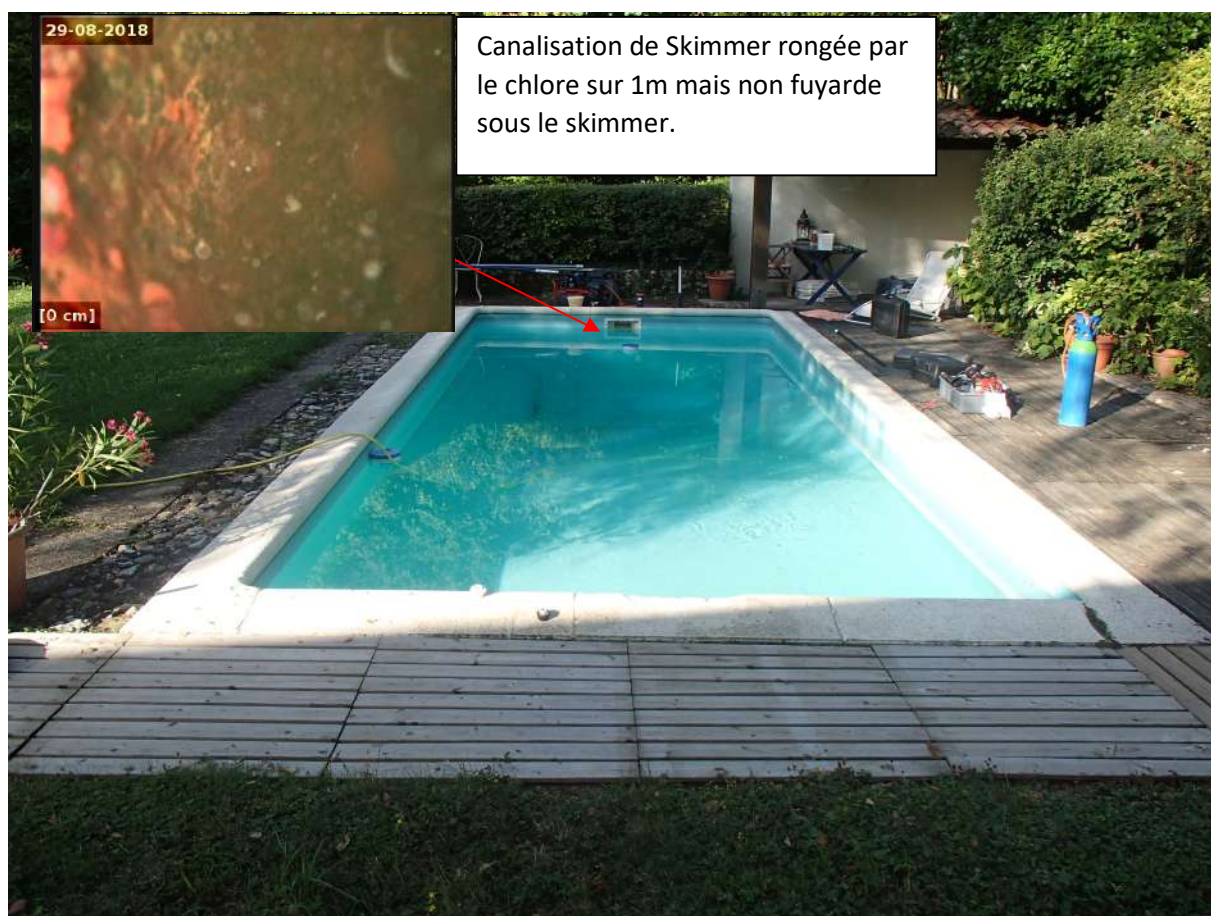
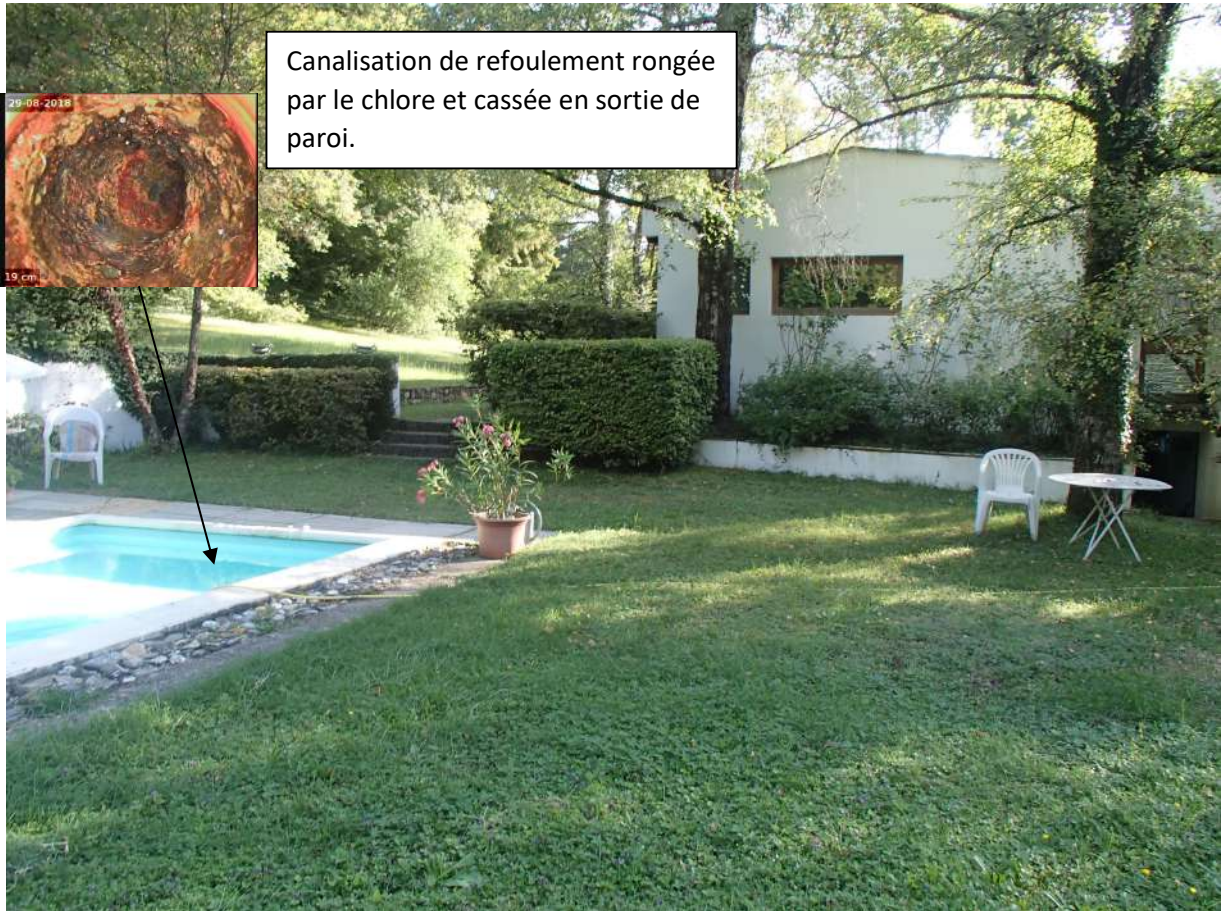
Le bassin est entouré de galet et de béton. Plusieurs margelles sont cassées.

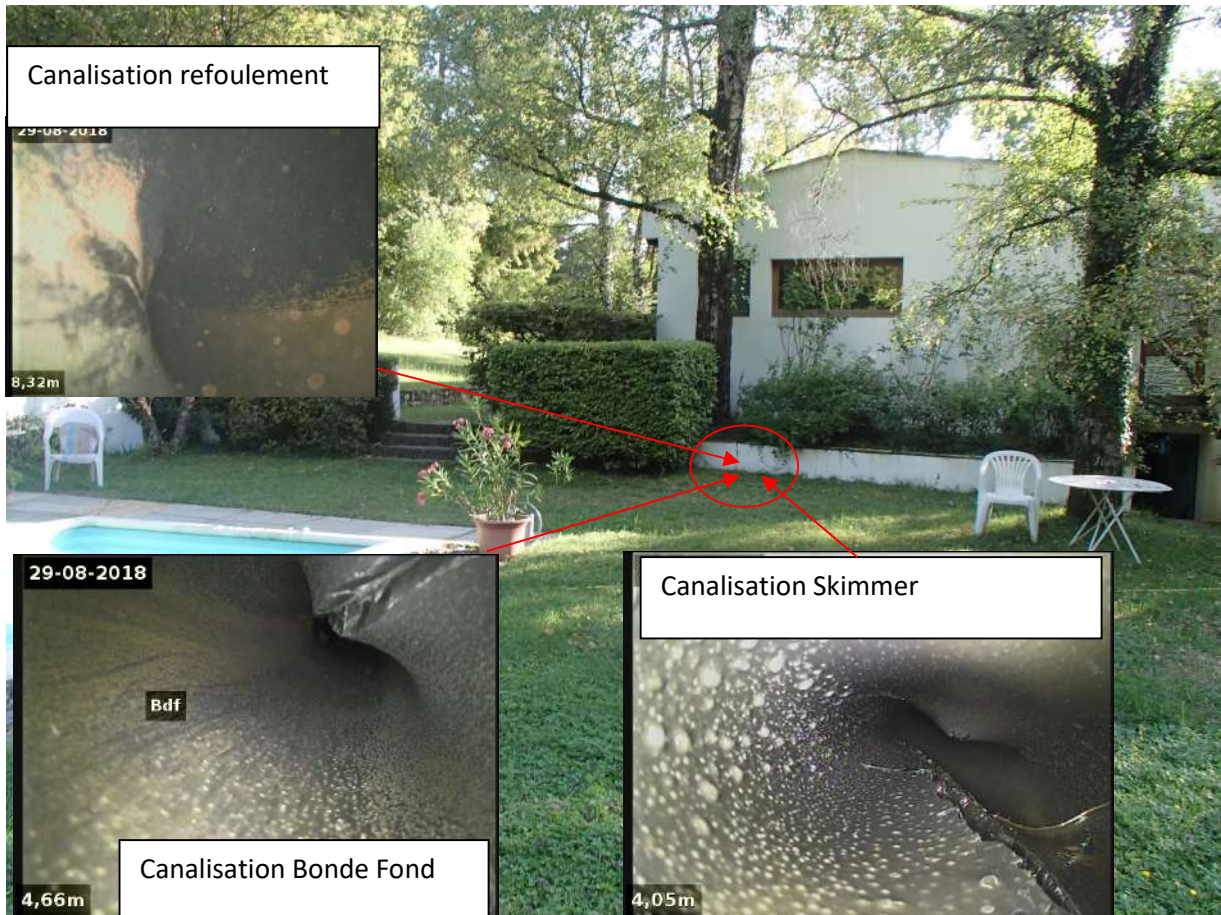
Canalisation de refoulement rongée par le chlore et cassée en sortie de paroi.

Refoulement : Une fuite sur la sortie de paroi et un écrasement au niveau du muret.

Il faut prévoir la réparation de la canalisation en sortie de paroi avec un remplacement sur au moins 1m pour éliminer la partie rongée.

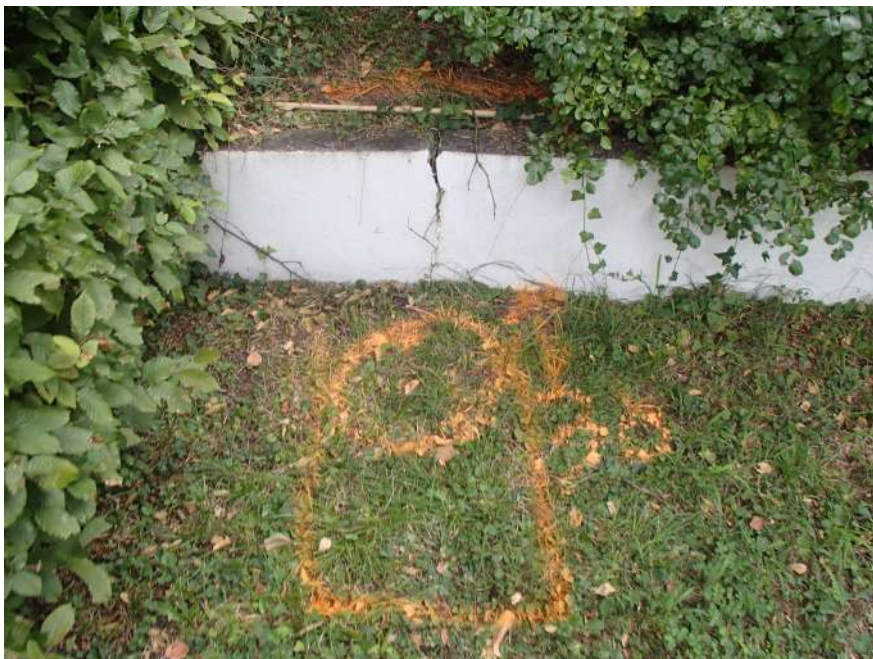
Les trois canalisations sont écrasées ou cassées au niveau de la fissure sous le muret avec des passages de racines.

Lieu de l'écrasement et des cassures pour les 3 canalisations à 35cm de profondeur :

Skimmer : Une fuite sur la canalisation au niveau du muret.

Bonde de Fond : Une fuite sur la canalisation au niveau du muret.

Il faut dégager la canalisation qui commence à être écrasée au niveau du muret.

Il faut prévoir le remplacement de la partie cassée par les racines au niveau du muret sur au moins 1m.

Il faut prévoir le remplacement de la canalisation sur la partie cassée au niveau du muret sur au moins 50cm.

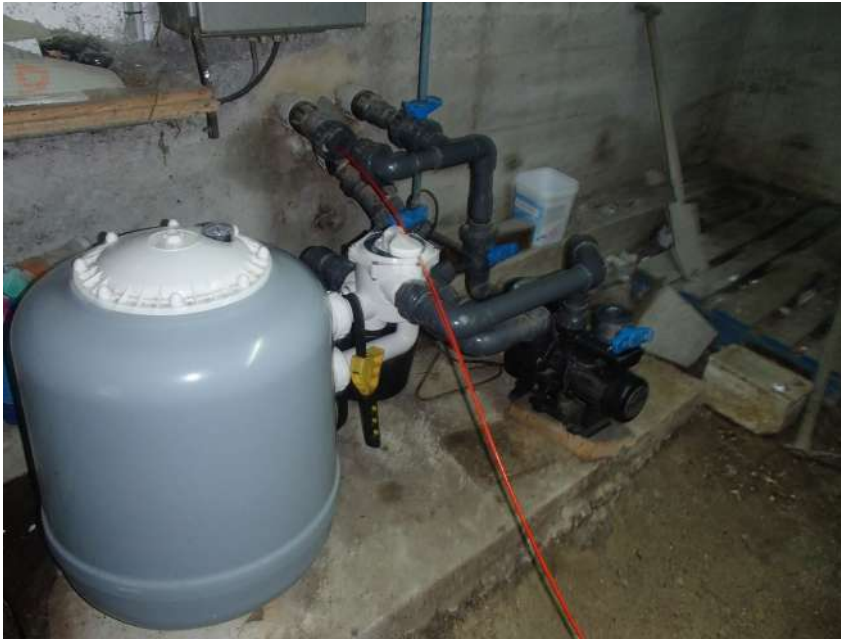
Local Technique :

Le filtre et la pompe sont récents mais la centrale de commande est Hors Service.

Il faut remplacer l'armoire de commande qui ne fonctionne plus.
